Die bis auf das Vorwerk sanierte Farnsburg, Stand November 2022. Blick von Nordosten auf die fertig gesicherte Oberburg mit Brunnenhaus, Amtshaus und Palas mit Schildmauer (von vorne nach hinten). Das noch nicht gesicherte Vorwerk ist im Hintergrund links der mächtigen Schildmauer zu erkennen.

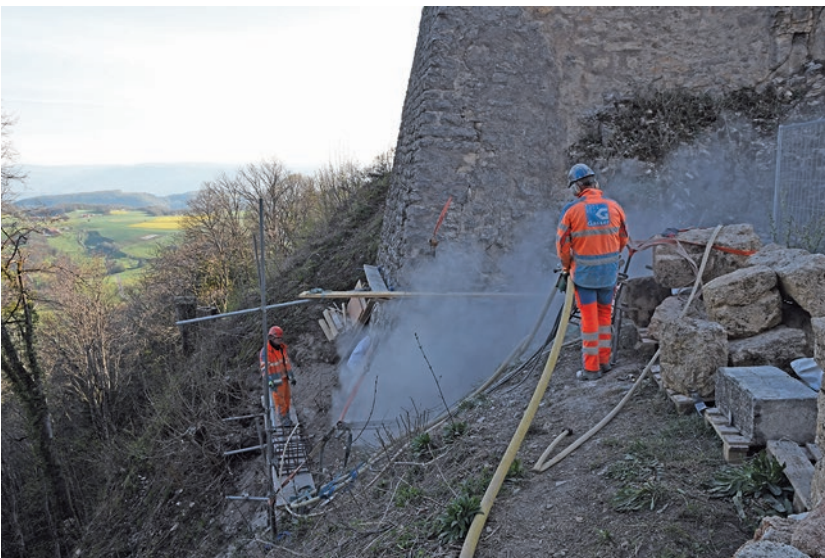
Der stark verwitterte Felsuntergrund machte an mehreren Orten aufwändige Felssicherungen notwendig. Dafür wurden Spezialisten aus dem Fels- und Strassenbau (Innerschweiz) beigezogen.

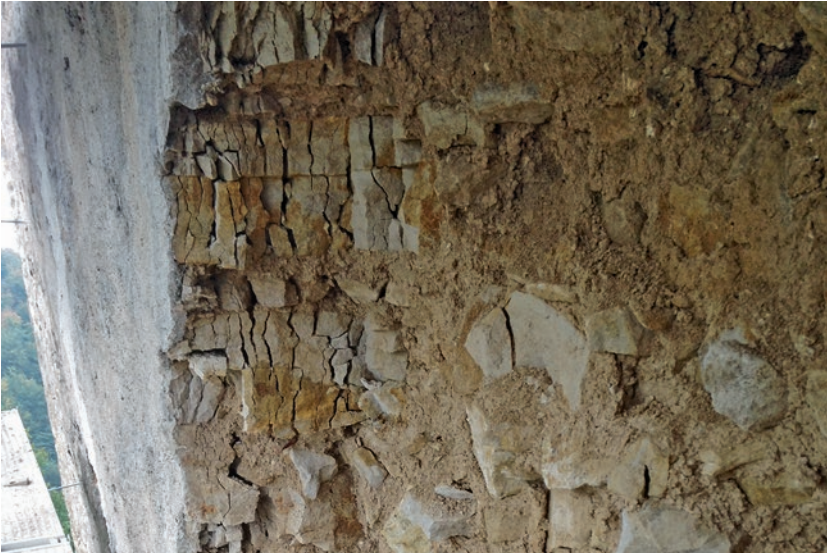
Schildmauer, Aussenseite: Unter dem Zementverputz einer älteren Restaurierung (links, ca. 1950–1980) waren die Steine durch Frost und Feuchtigkeit bis zu 40 Zentimeter tief komplett zerstört. Hier half nur ein aufwändiger Totersatz der Mauerschale.

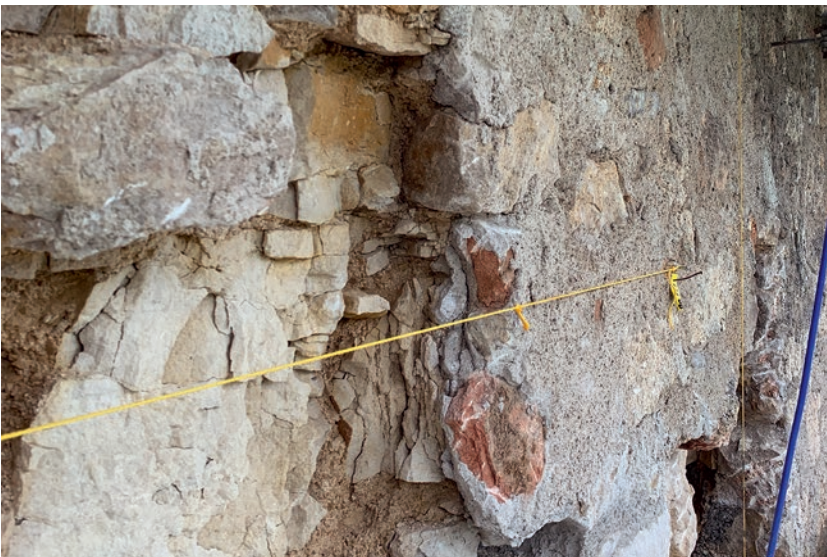
Schildmauer, Aussenseite: Nach dem Entfernen einer dünnen Vormauerung (rechts, ca. 1950) kamen auch hier vom Frost zerstörte mittelalterliche Mauersteine zum Vorschein, die ersetzt werden mussten.

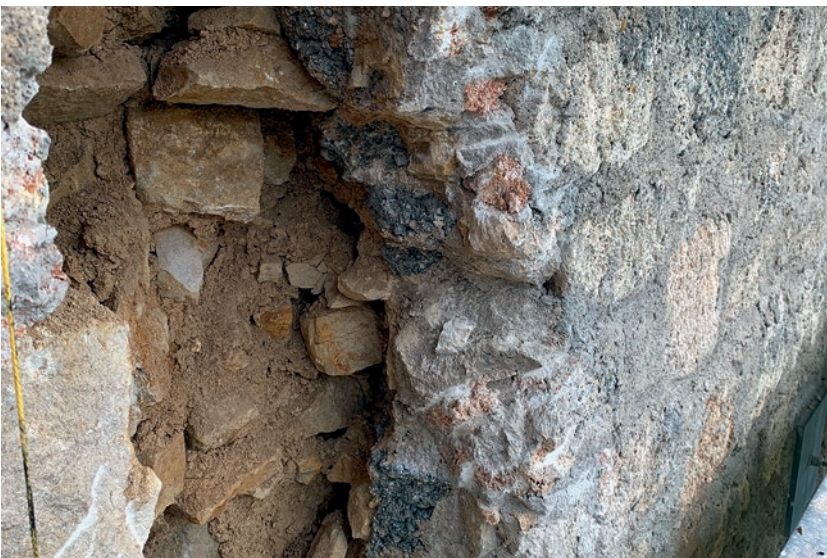
Schildmauer, Aussenseite: Eine jüngere Vormauerung unter Verwendung von viel Zement (ca. 1950, rechts) hat sich vom mittelalterlichen, stark zersetzten Mauerkern abgelöst.

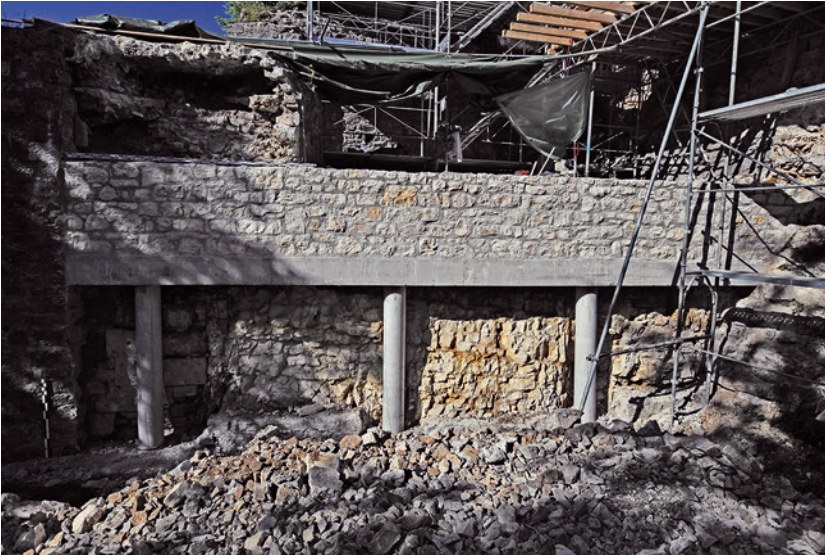
Unkonventionelle, ressourcenschonende Lösung an der Nordostwand (Aussenwand) des Brunnenhauses: Um eine aufwändige Rekonstruktion der völlig zersetzten und nun abgebrochenen Vorgängermauer zu vermeiden, wurde der Wiederaufbau auf – heute angeschütteten und somit verdeckten – Betonstelen errichtet. Der stark zerklüftete Fels darunter bleibt frei. Die Entwässerung der Oberburg ist auf unkomplizierte Weise gewährleistet.

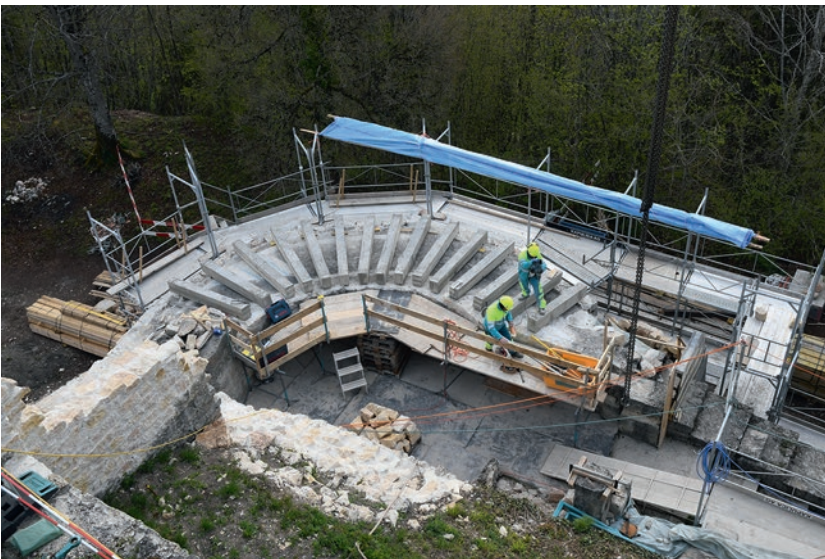
Unkonventionelle, ressourcenschonende Lösung am «Blauen Turm»: Die ins Mauerwerk integrierten, heute unsichtbar mit Bruchsteinen überdeckten Betonüberbrückungen ermöglichten es, die alte darunterliegende, undichte und mit Schutt unterfüllte Mauerkrone zu erhalten und die Ruine trotzdem so weit zu erhöhen, dass der Turm nach der Restaurierung wieder als solcher wahrgenommen wird.

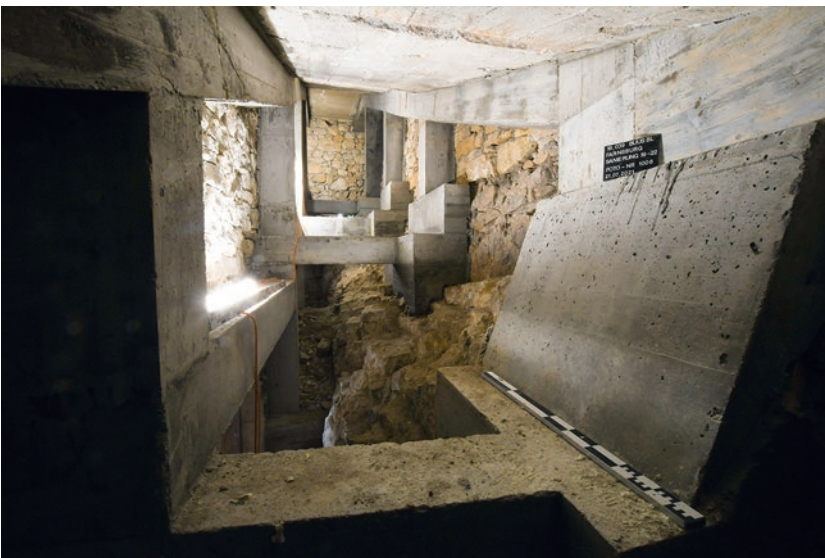
Die «Lange Stiege» musste aufgrund eines darunter unerwartet zum Vorschein gekommenen, riesigen Hohlrums mit Felsankern und Betonstützen umfassend stabilisiert werden.
