**Titel:** **A22 Umfahrung Liestal (HUL) Verpflichtungskredit für die Sicherstellung der Befahrbarkeit des Ergolzviaduktes**

Datum: 2. Februar 2016

Nummer: 2016-030

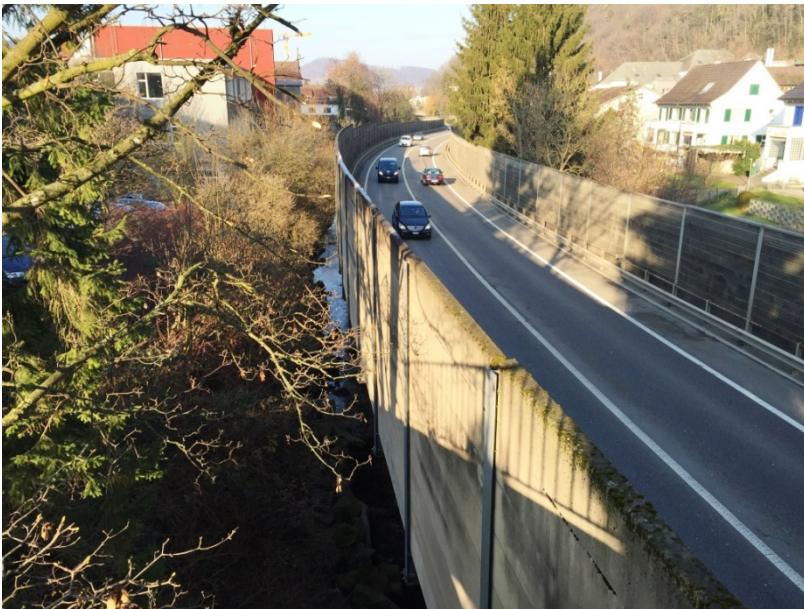
Abb. 01: Ergolzviadukt

Das Ergolzviadukt, als wichtigster Teil der Umfahrung, wurde zwischen 1968 und 1970 nach den damals gültigen Normen erstellt. Bei der letztjährigen Überprüfung mussten die aktuellen Normen herangezogen werden. Dabei wurden erhebliche statische Defizite festgestellt. Dies betrifft vor allen Dingen die Randbereiche des Bauwerks. Diese Mängel werden einerseits durch den Anstieg der Verkehrsbelastung (Anzahl Überfahrten) und andererseits durch die Erhöhung der Schwerverkehrslasten verstärkt.

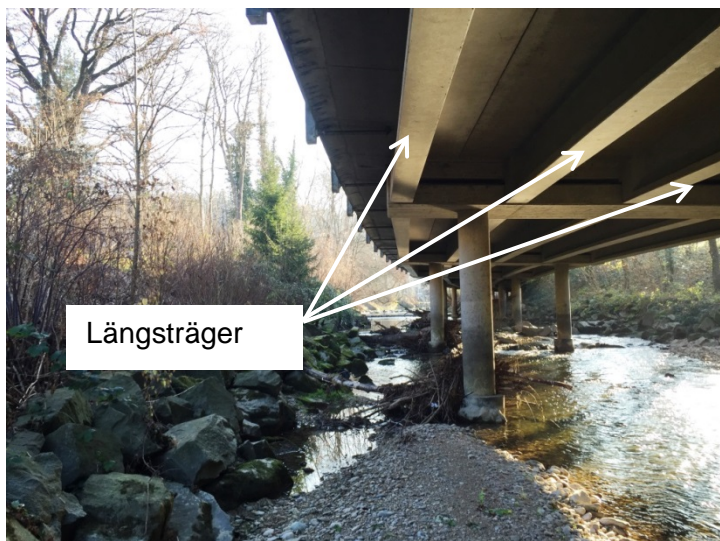
Auf diese Konstruktion ist eine Betonplatte gegossen. Aus materialtechnologischen Gründen müssen Fugen gemacht werden. Sonst entstehen unkontrollierbare Risse, die schnell zu Schäden führen können.

Abb. 04: Situation vor Ort

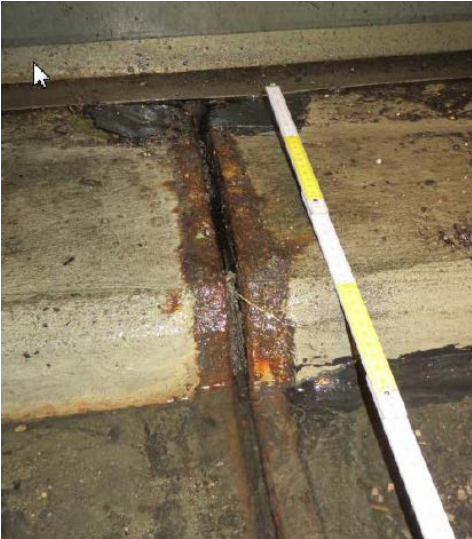
In einigen Bereichen sind Schäden durch Rost an der Armierung (Korrosion) und Betonabplatzungen an der Tragkonstruktion vorhanden (siehe Abb. 07 und Folgende). Diese befinden sich insbesondere unterhalb von Entwässerungen, den Fahrbahnübergängen (Abb. 06), sowie an der Untersicht der Brücknränder den Konsolköpfen.

Abb. 07: Fahrbahnübergang

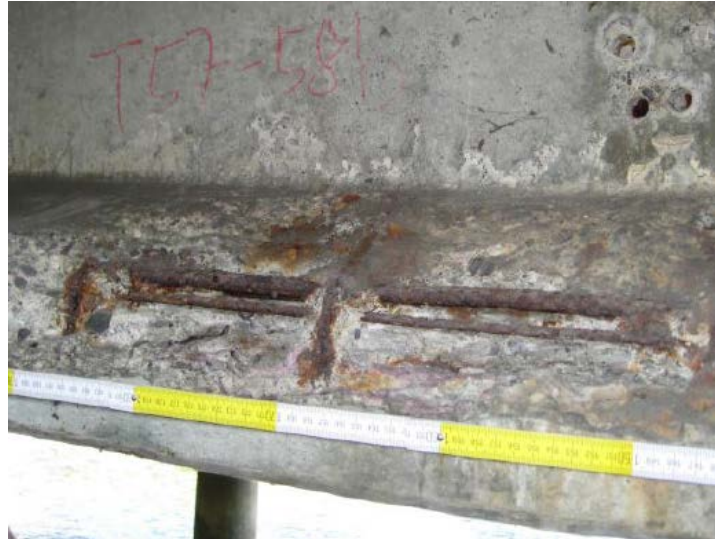
Abb. 08: Rost und Abplatzung an Längsträger

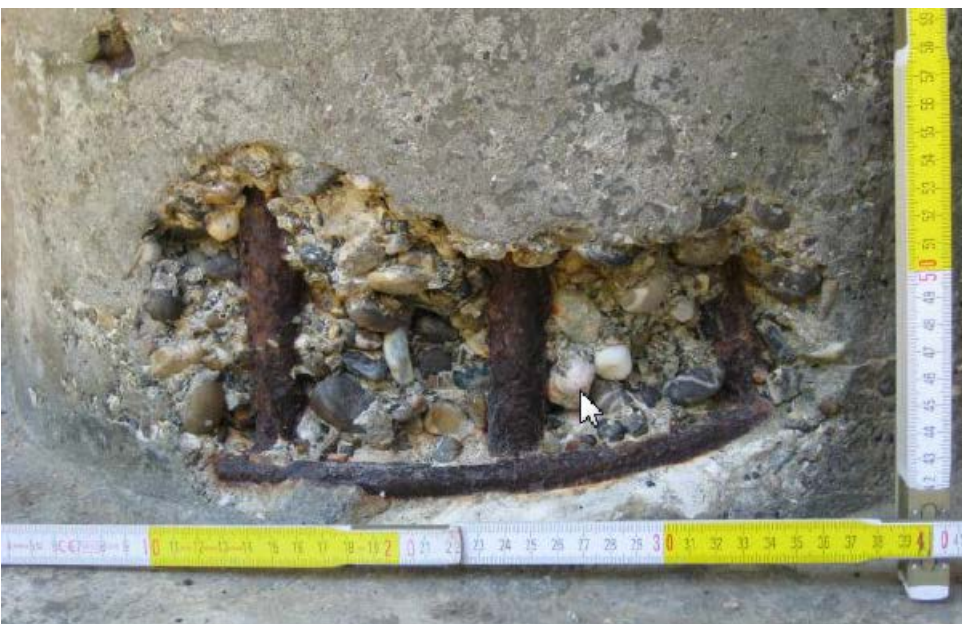
Abb. 09: Freiliegende und rostige Armierung an einem Stützenfuss
